IMPACTS HYDROMORPHOLOGIQUES DES FORTES PRÉCIPITATIONS DES 12-13 NOVEMBRE 1999 SUR LA RETOMBÉE MÉRIDIIONALE DE LA MONTAGNE NOIRE : L'EXEMPLE DE L'ARGENT DOUBLE (AUDE)

HYDROMORPHOLOGICAL IMPACTS OF THE 12-13 NOVEMBER 1999 HEAVY RAINS ON THE SOUTH FLANK OF THE MONTAGNE NOIRE: EXAMPLE OF THE ARGENT DOUBLE (AUDE)

Monique FORT*, Gilles ARNAUD-FASSETTA*, Gérard BELTRANDO**,
Albert PLET*, Gilles ANDRE*, Catherine MERING*

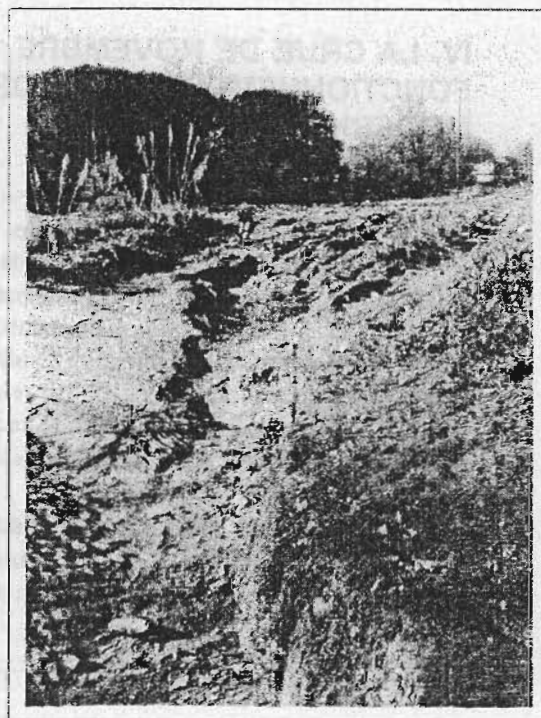
Figure 8. Les flots déchaînés ont profondément remodelé la plaine d'inondation en aval de Peyriac-Minervois (rive gauche de l'Argent Double). On observe au premier plan une ravine de 50 cm de profondeur creusée à l'emplacement de ce qui était un vignoble. Cette ravine, qui révèle une formation de limons massifs à minces intercalations de galets (cf. l'US 3 de la figure 7 b), témoigne de l'efficacité des forces tractrices pendant la crue éclair. Le chenal ordinaire de l'Argent Double se trouve en arrière du quidam et de la touffe d'Arondo donax située à sa gauche (Cliché G. Arnaud-Fassetta).
