vol. 30 - n° 4 | 2024

Mutations paysagères dans la région nord de Kyūshū (Japon) induites par les pluies torrentielles de juillet 2017 et les projets de restauration associés

*Landscape mutations in the Northern Kyushu region (Japan) induced by the
torrential rains of July 2017 and associated restoration projects*

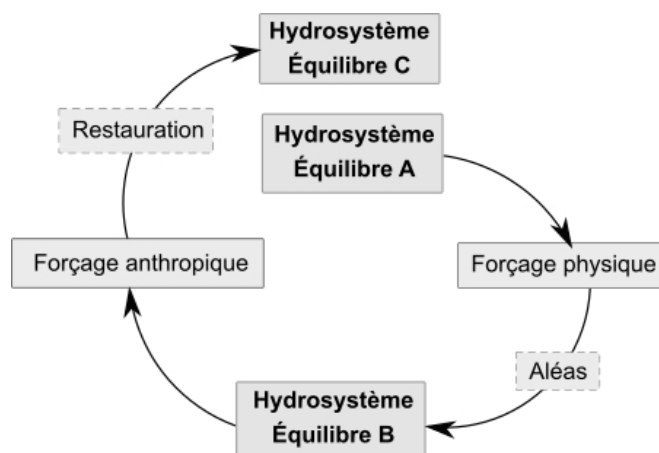
Fig. 1 – Schématisation de l'évolution de l'équilibre de l'hydrosystème selon les forçages physiques et anthropiques.

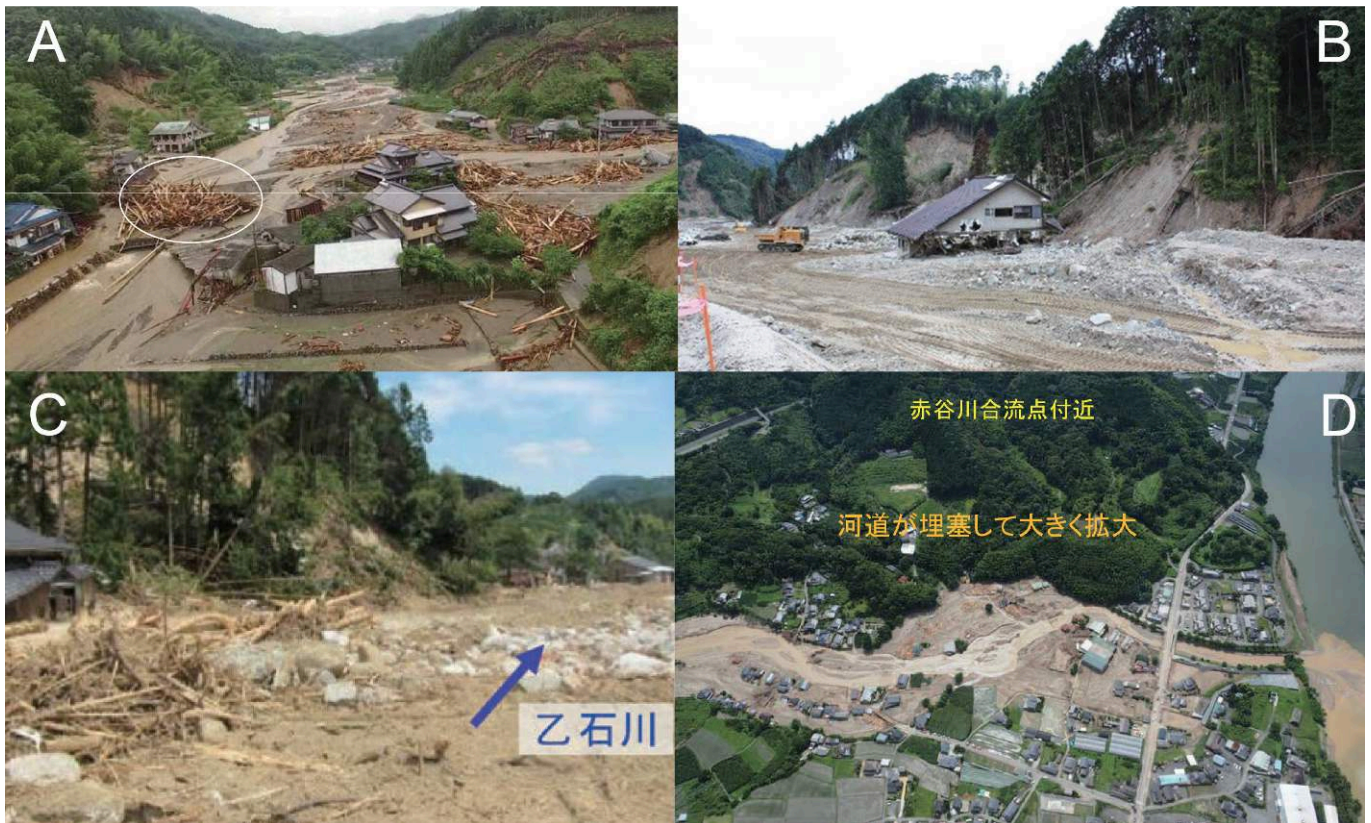
Fig. 2 – Situation post-catastrophe dans le bassin-versant d’Akatani selon les autorités japonaises.

A : cas de remblais de rivières et d’inondations (accumulation de bois flotté dans la section du pont, rivière Akatani) ; B : dommages aux habitations (Masue) ; C : transfert et dépôt des sédiments (rivière Otoishi) ; D : blocage du chenal et débordement des sédiments du chenal de la rivière (rivière Akatani, partie la plus en aval). Source : Préfecture de Fukuoka et Mairie d’Asakura, 2019.

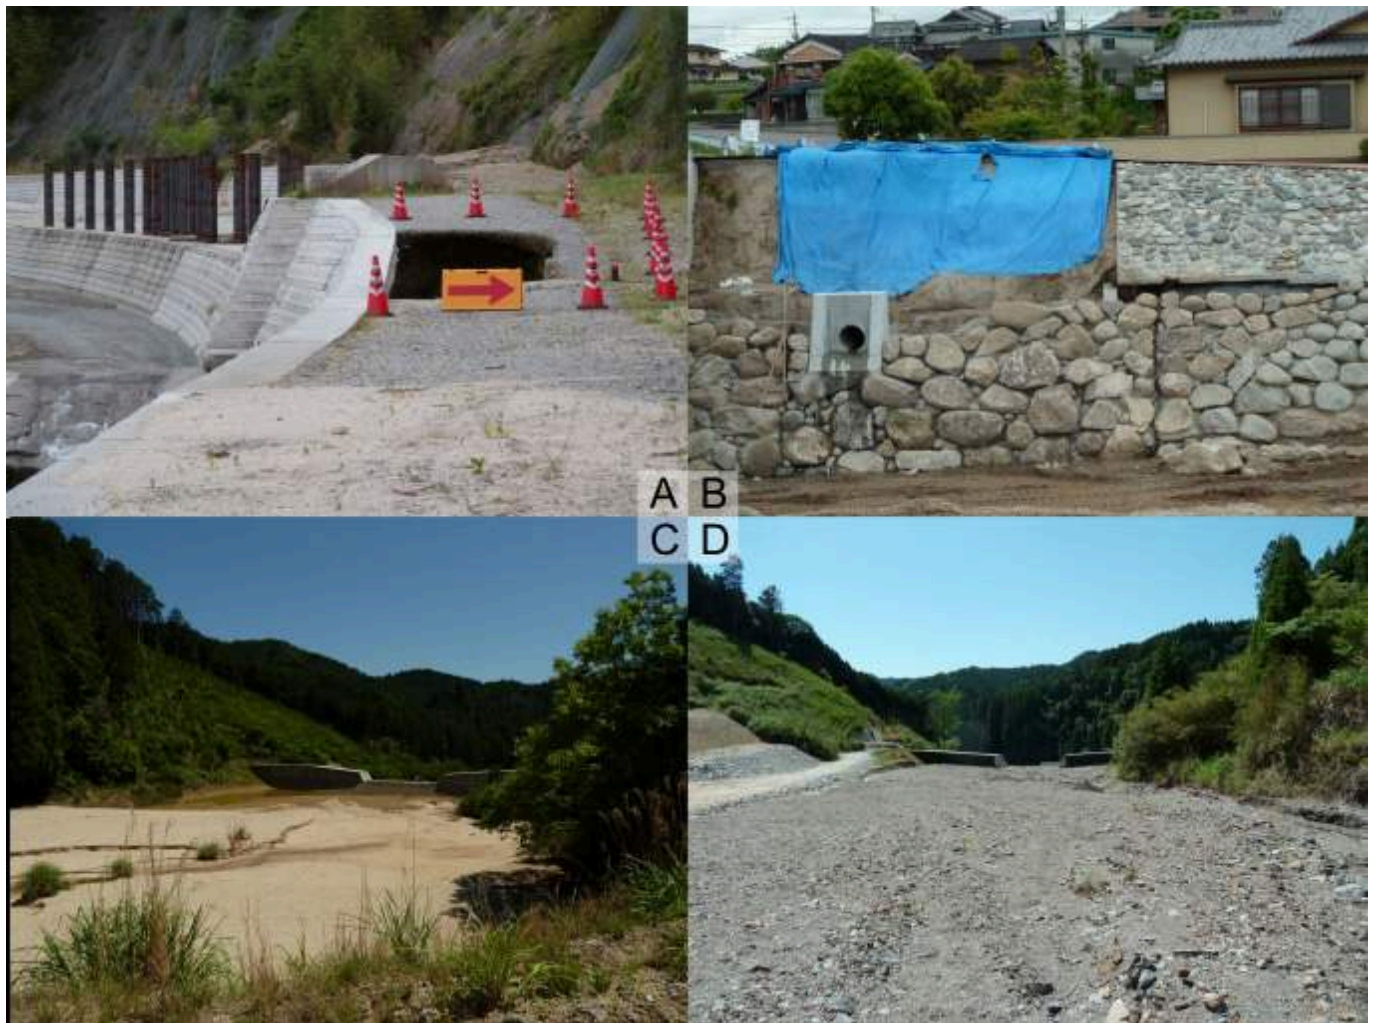
Fig. 7 – Dégâts sur les structures de protection nouvellement construites.

A : effondrement à proximité du nouveau chenal (moyenne vallée d'Akatani) ; B : endommagement d'un mur de protection du nouveau chenal (basse vallée d'Akatani) ; C et D : barrages de correction stockant des sédiments.

The restoration program demonstrated its efficacy during intense rainfall in 2023, with fewer material losses and no fatalities. However, signs of structural damage, such as sediment-filled dams and eroded channels, highlight concerns about long-term viability. These results question the reliance on rapid, engineering-focused solutions. The 2017 disaster acted as a catalyst, accelerating changes in an already fragile socio-ecological system. While restoration improved infrastructure and agricultural efficiency, it affects ecological diversity, cultural heritage, and traditional rural practices. Limited resident involvement in decision-making underscores a broader technocratic approach, raising questions about balancing rapid and sustainable responses with sustainable, inclusive development in vulnerable regions.
